ORSZÁGOS SZÉCHÉNYI KÖNYVTÁR ÁLLOMÁNYVÉDELMI ÉS RESTAURÁLÓ OSZTÁLY

Restaurálási dokumentáció

A kötet tulajdonosa: Viski Károly Múzeum, Kalocsa
Leltári szám nélkül

Cím és szerzőségi közlés: *Cithara sanctorum : pjsne duchownj, staré y nowé kterýchz cyrkew krěstanská při wyrocjnich slawnostech a památkách ... vjzwá ... ne. shomándeňe a wyd. od kneže Girjka Tranowského... / Juraj Tranovsky.*

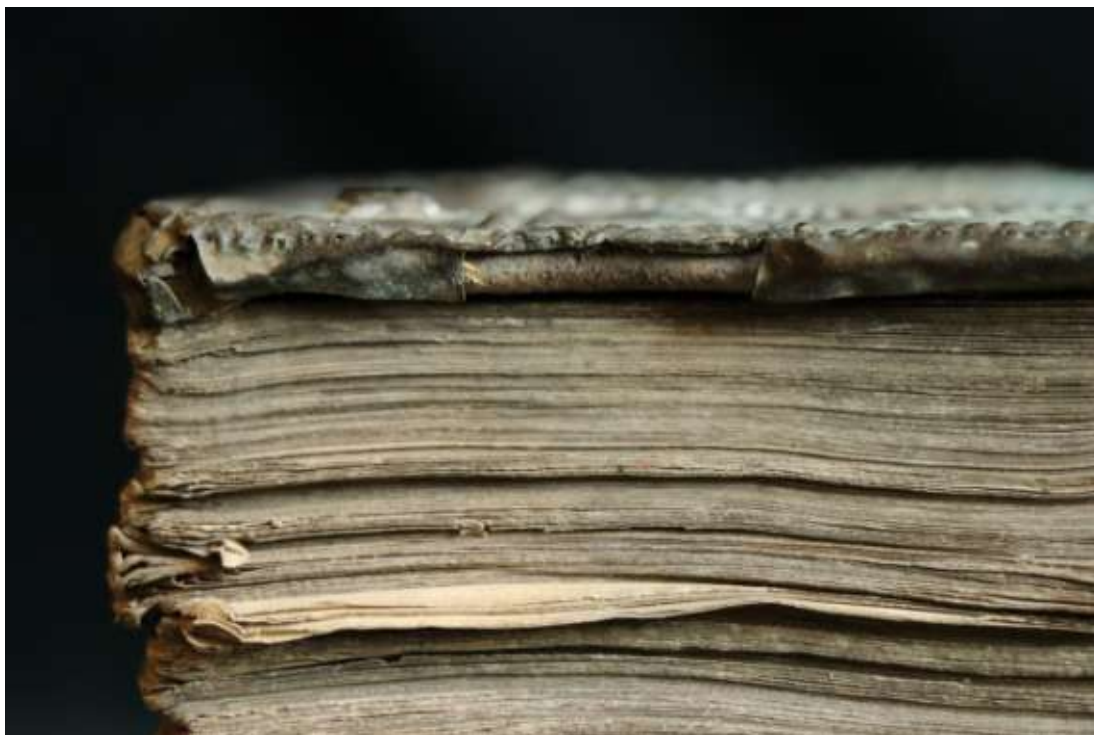
A fejnél lévő csat egyik rögzítő szegecse hiányzik, a lábnál lévő csat rögzítőszemét tartó szegecsek közül az egyiket vasszegecsre cserélték valószínű a rézszegecs kiszakadása után. A lábnál lévő csat hiányzik, csak rögzítő szeme maradt fenn. Az előtábla szélén, lábnál a csat akadási helye letört. Fejnél és lábnál hiányoznak fémpántjai, a felső pánt háttáblához kapcsoló gyűrűje eltört.

A csat akadási helyének kialakított hely letört a tábla éléről

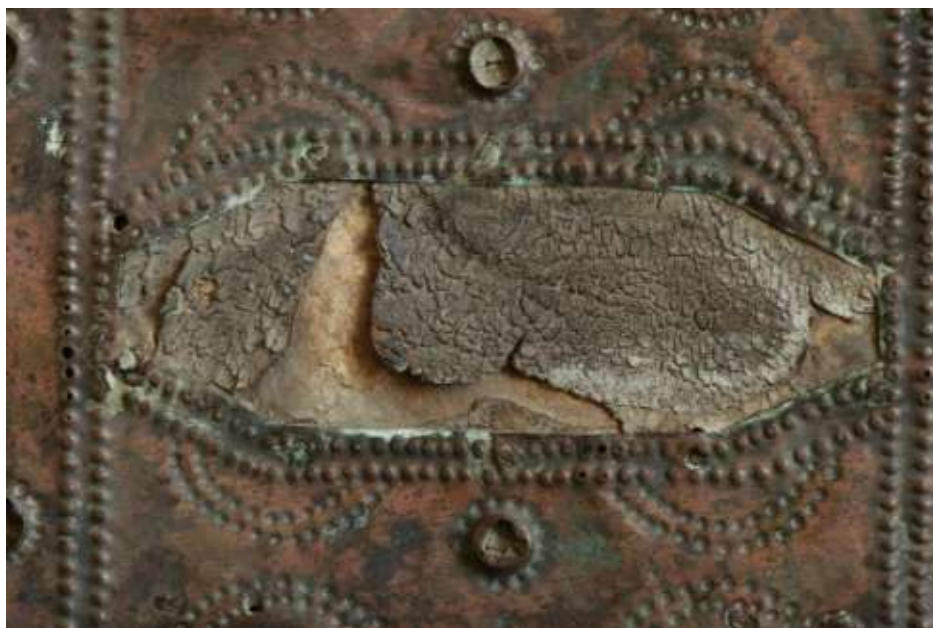
A fémborítás kivágása alól kilátszó eredeti kötésbőr összezsugorodott, barkázata cserepessé és töredékessé vált, a könyv beütései részben elpusztultak.

A háttábla részlete a hiányos zsugorodott bőrborítással, az átkopott domborítással és a kiszakadt szegecsekkel

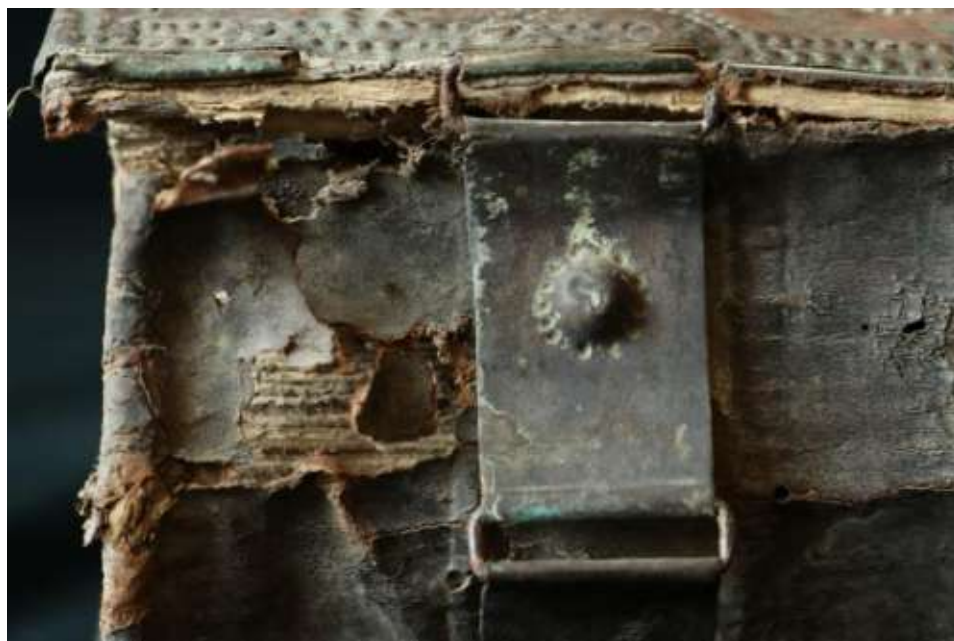
A gerincbőr felvált a gerincről, összezsugorodott, nyílásban beszakadozott, hiányossá vált. A sapkák eltorzultak, töredezttek, sérültek.

A nyílásban elszakadt gerincbőr és az töredezett sapkarész

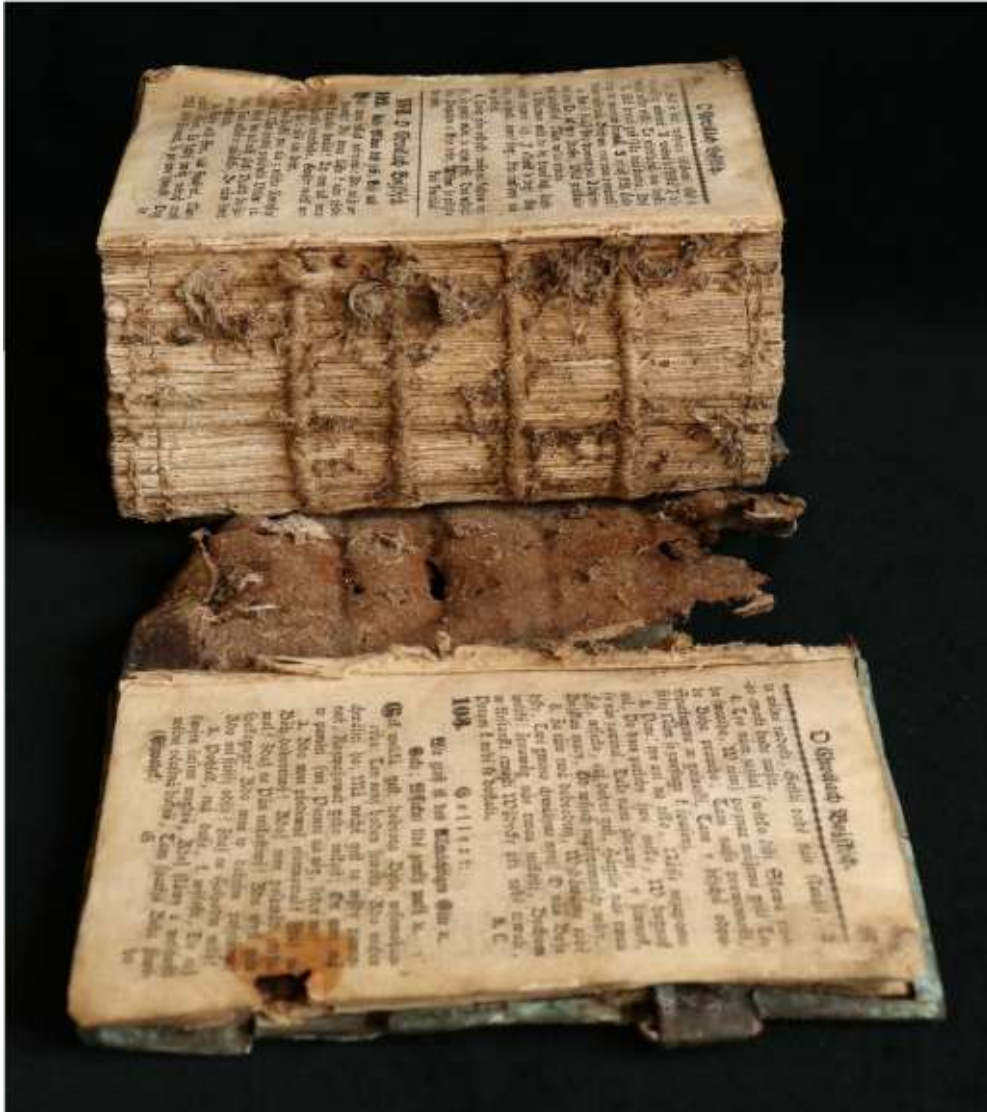
A gerinc enyvezését a penész lebontotta ez okozta a gerincbőr felválását és a könyvttest fűzésének meggyengülését és szakadását. A felvált bőr, a bordák és a gerinc között nagy mennyiségű pókhálós, molybáb, szerves törmelék és por gyűlt össze. A papírtáblák eltorzultak összezsugorodtak.

A sérült és szennyezett könyvttest félig kiszakadt a kötéséből

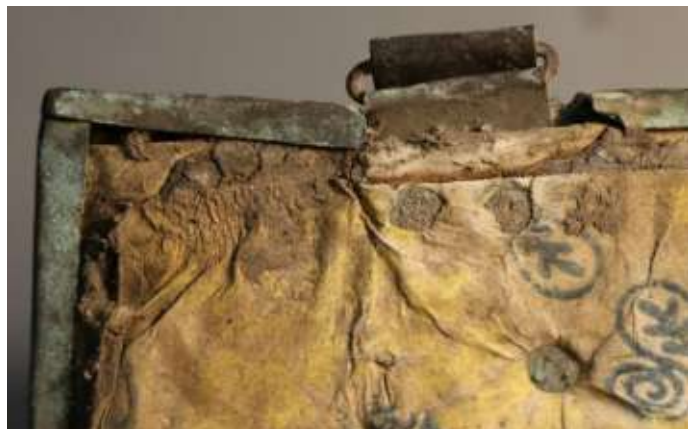
A fémborítás sarka alól eltűnt az összezsugorodott tábla

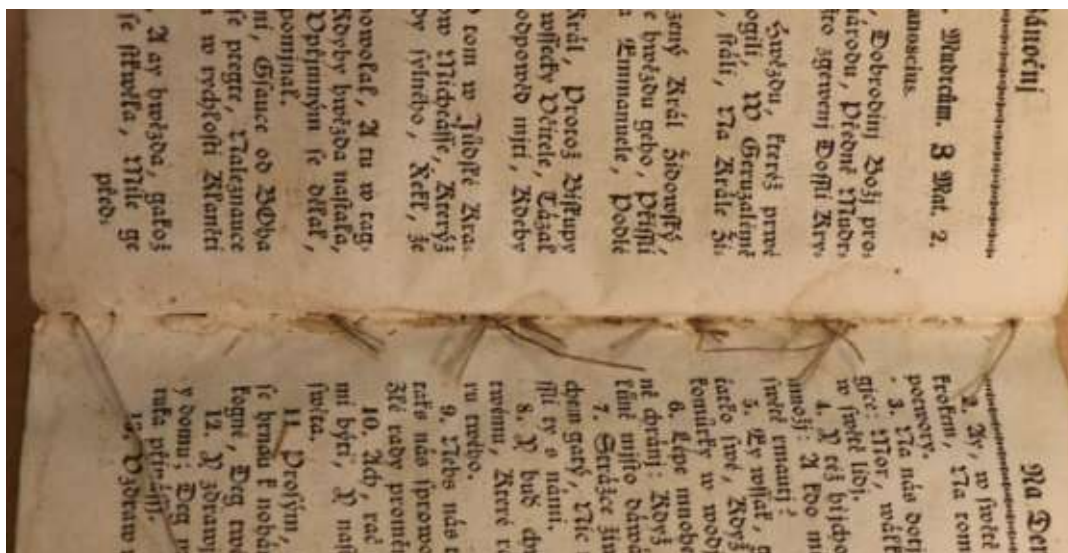
A könyv fűzése több helyen elszakadt az ívek elmozdultak, ezért szélük megkopott a sarkok, sok helyen visszahajlottak. A megbomlott fűzést több helyen ráfűzéssel próbálták megjavítani, ezekben az ívekben a fűzőszálak többszöröződtek.

A többszörös fűzés öltései (a szálak már a kötet szétbontáshoz felvágva)

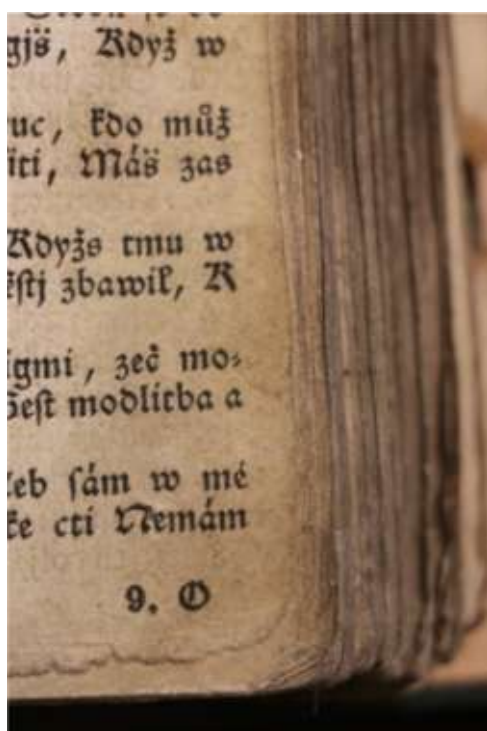
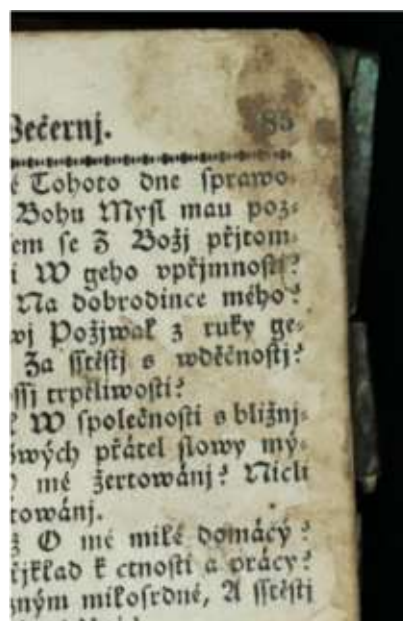
A lapok széle az ujjlenyomatoktól megsötétedett, sok helyen víz és sárfoltok borítják.

Szennyeződések a lapokon

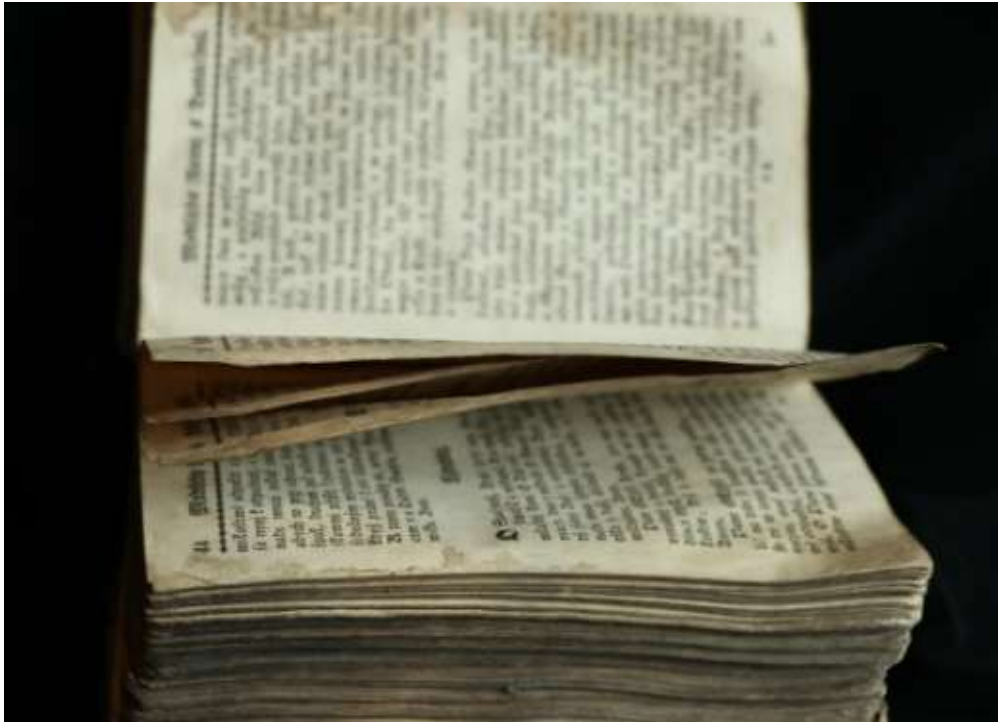
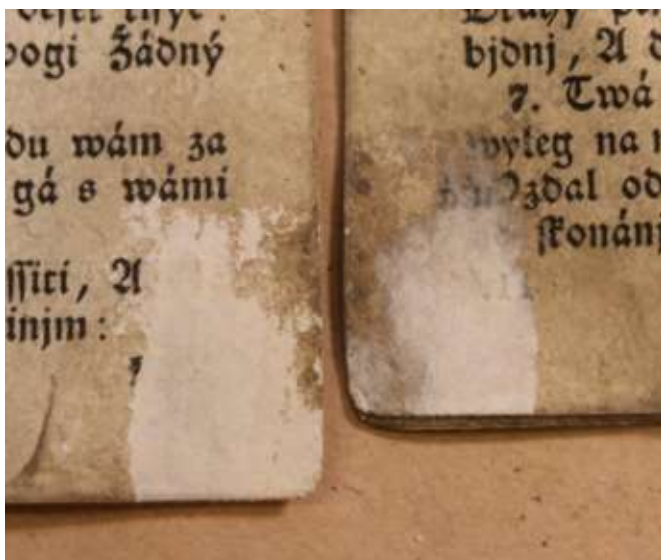
Egyes lapok összetapadtak. Néhány helyen ezeket széthúzták, ekkor felületi rétegük felszakadt. Az ívhajtásokban jelentős mennyiségű törmelék halmozódott fel.

Összetapadt és korábban széthúzott lapok

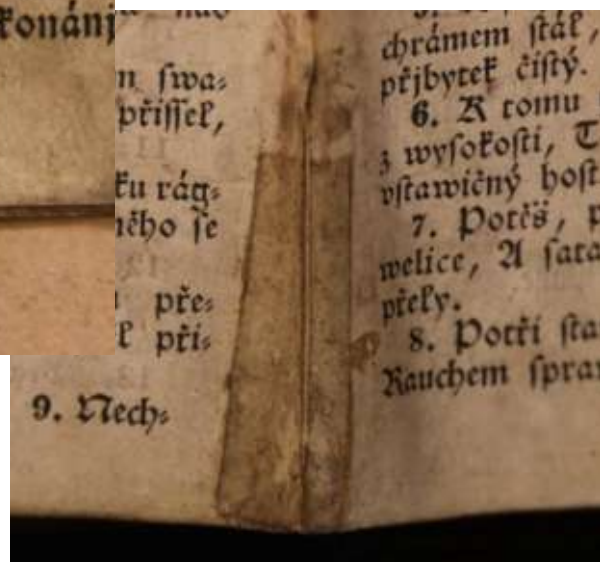
A korábbi javítás az ívközépen arra utal, hogy a kötet elején az íveket leválasztották, javították, majd visszafűzték

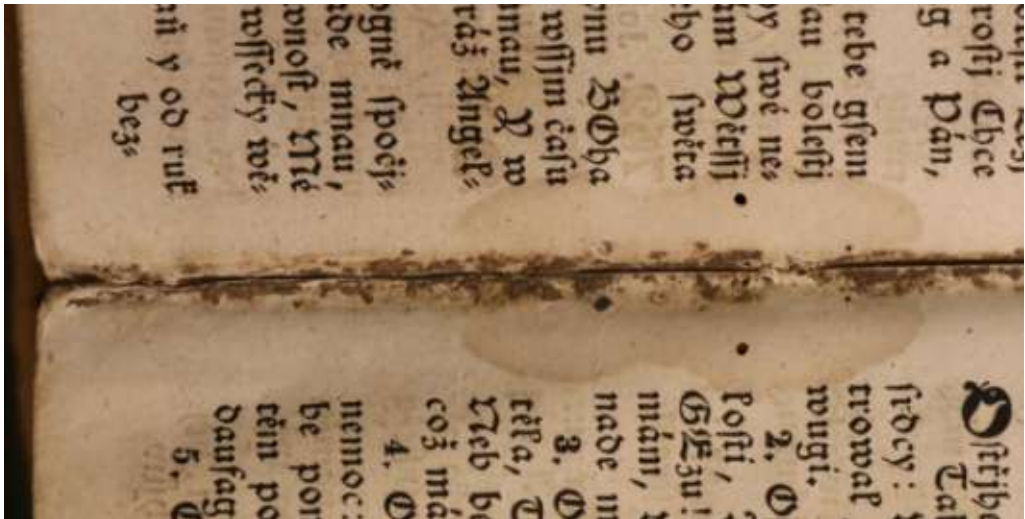
A lapok hajtságában felhalmozódott szennyeződések

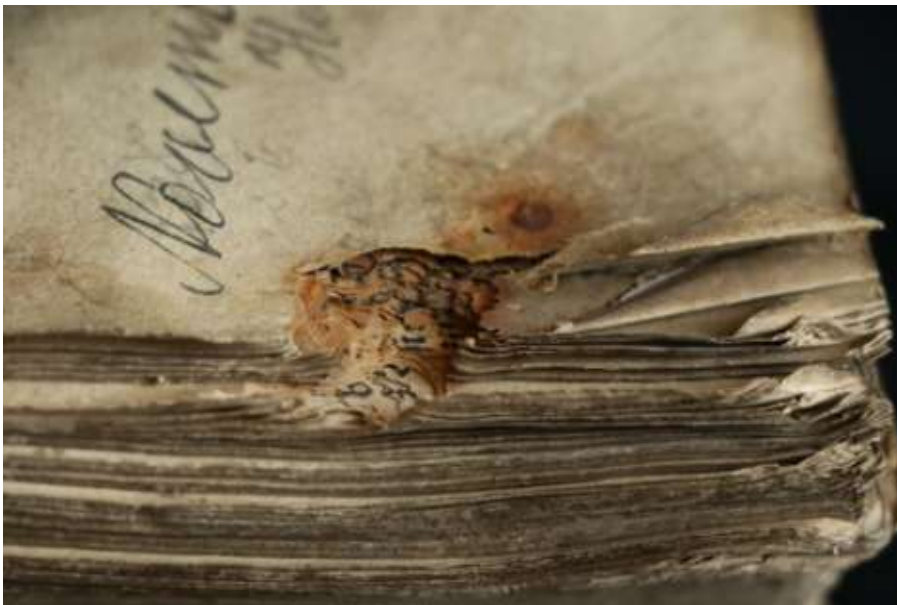
A vaskorróziótól hiányossá vált lapok

A kötet végén az előzőket átütő vas szegecs korróziója több íven át pusztította el a lapok szélét. A kötet első részének címlapja és a vele szembeforduló metszet hiányzik. Hiányos a kötet vége és hiányzanak lapok a belvékből is.

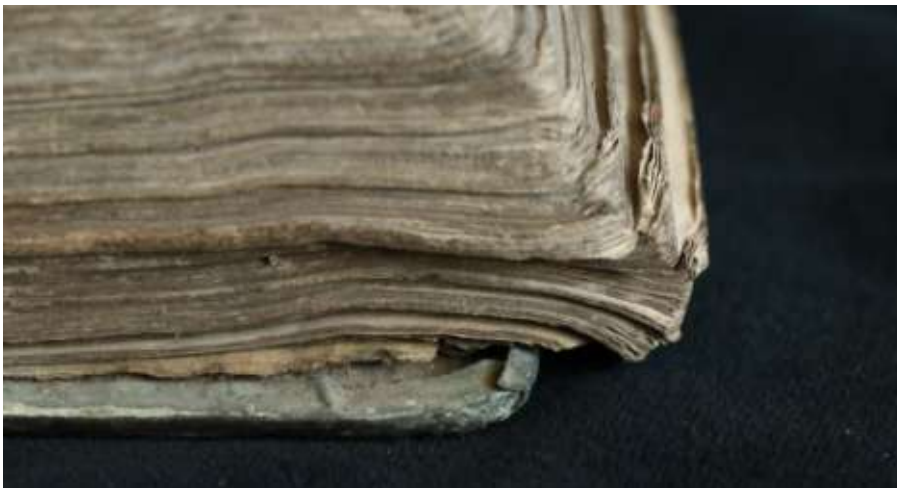
A kötésből kimozdult ívek

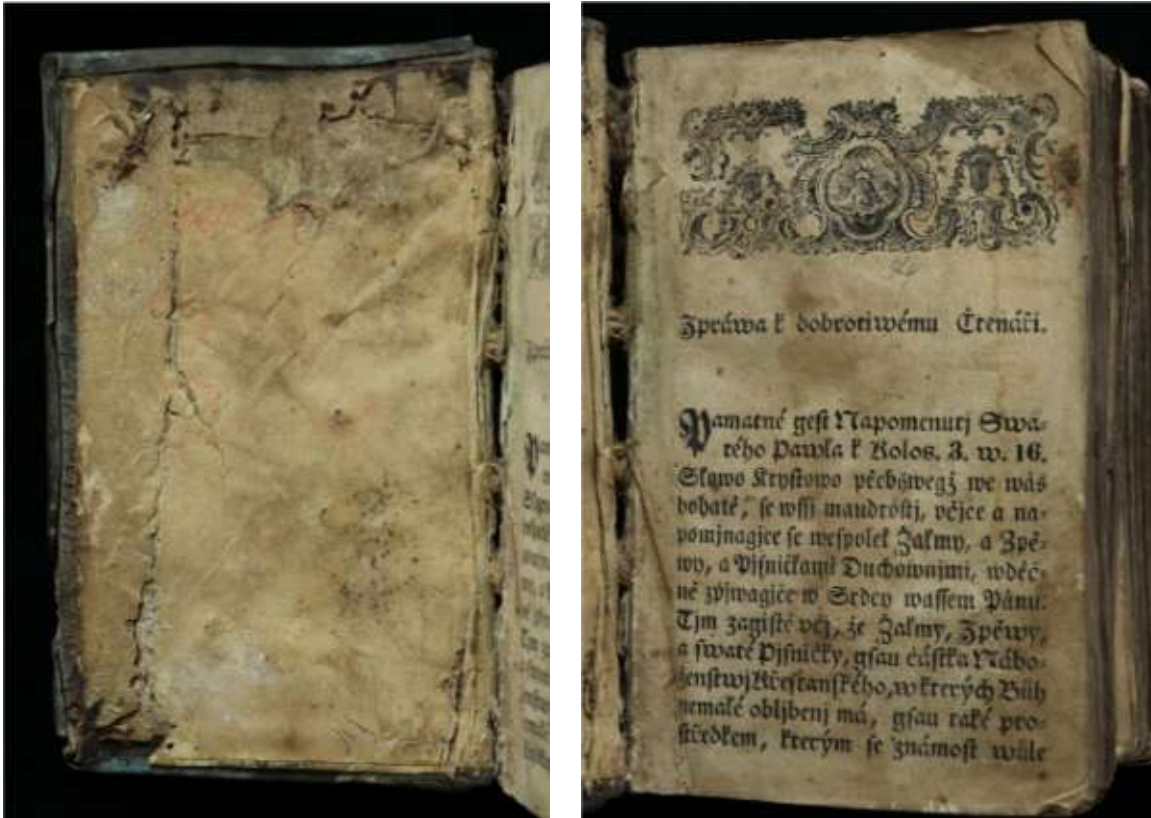
A könyv penészes előzéke és az elveszett címlap után következő oldal

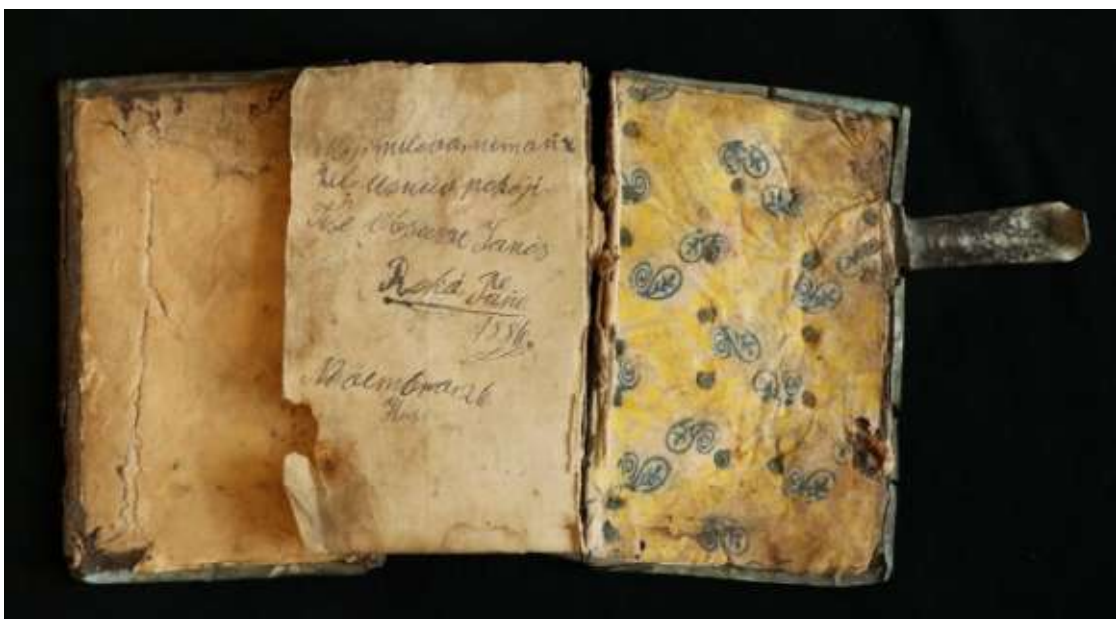
A sérült előzékek (a könyvtest kiemelése után)

A hiányok és a sérülések miatt a könyvtest eldeformálódott. A kötet elején az előzéktükrön penészfoltok jelentek meg, a kötet nyílása kiszakadt az előzékek szerkezete felismerhetetlenné vált.

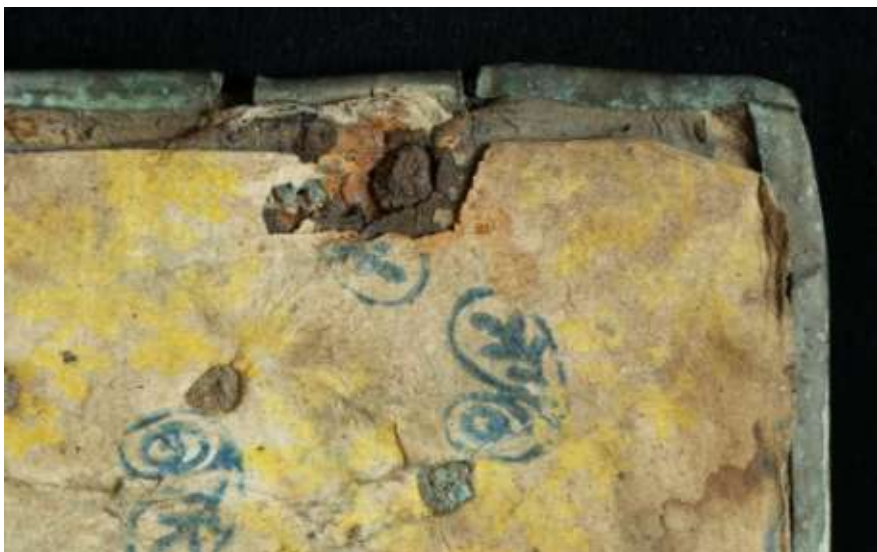
A csatot rögzítő korrodált kovácsoltvas szög

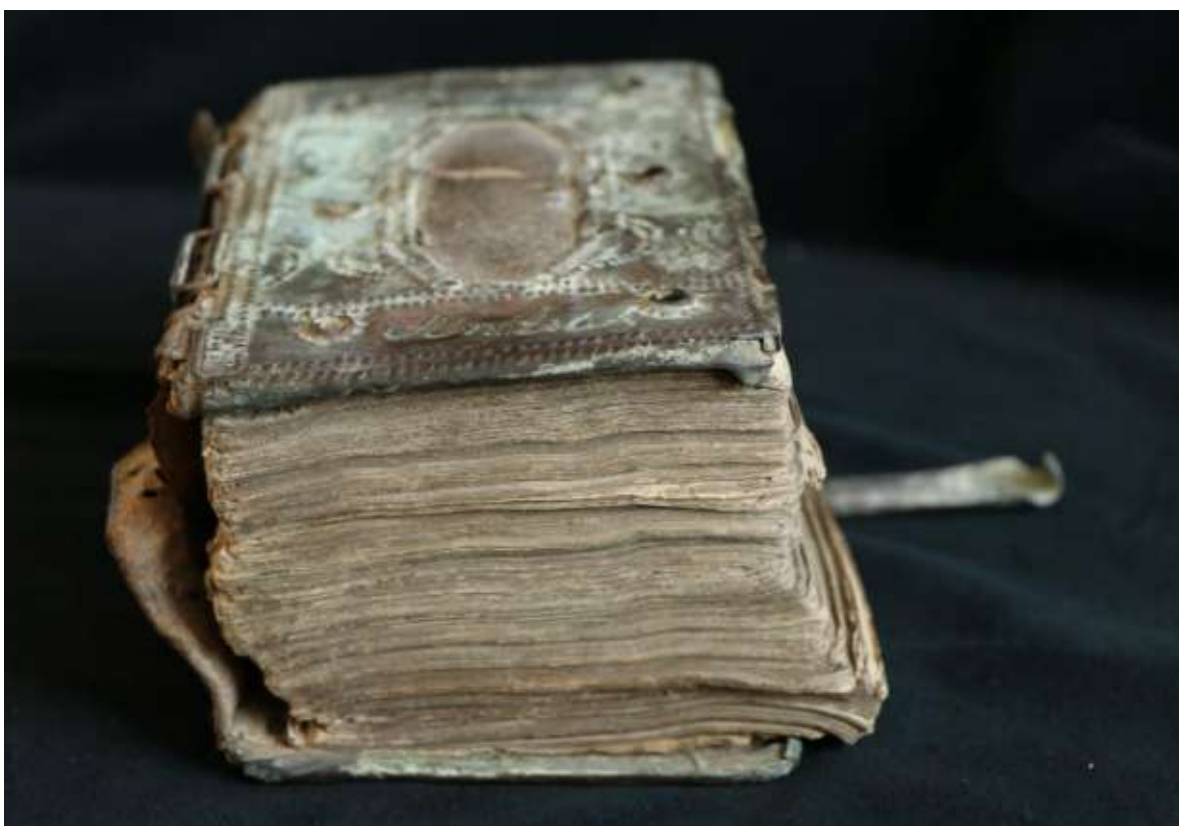
Az eldeformálódott kötet

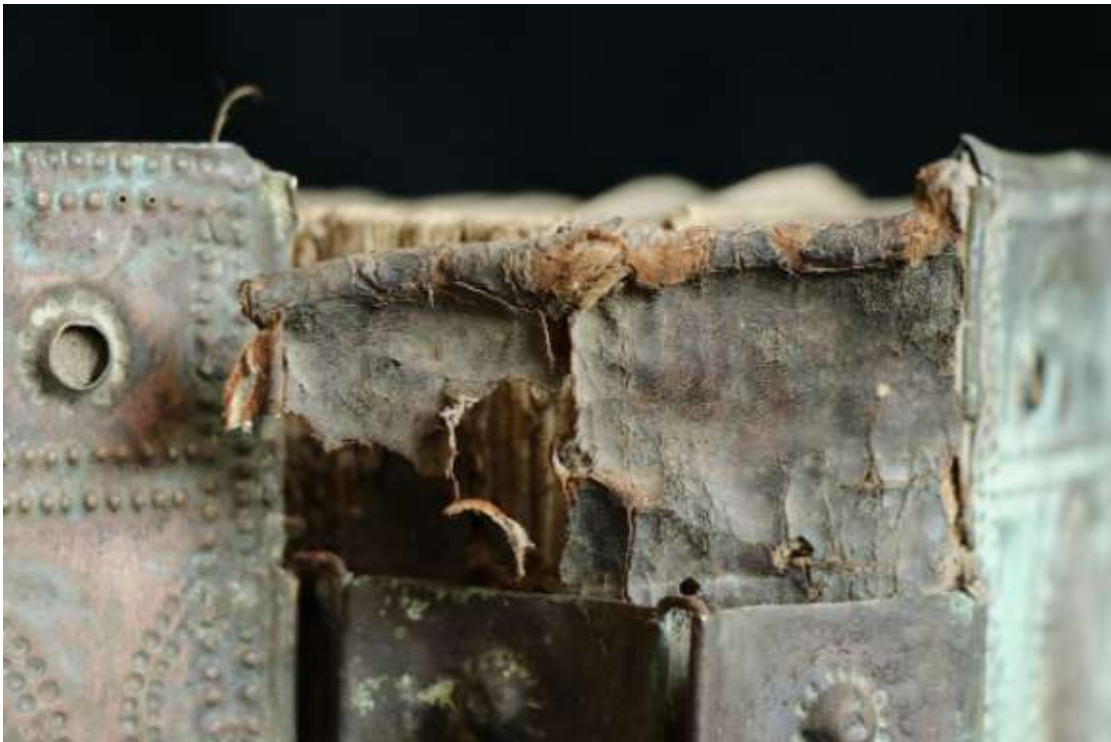
A leszakadt sapkarész

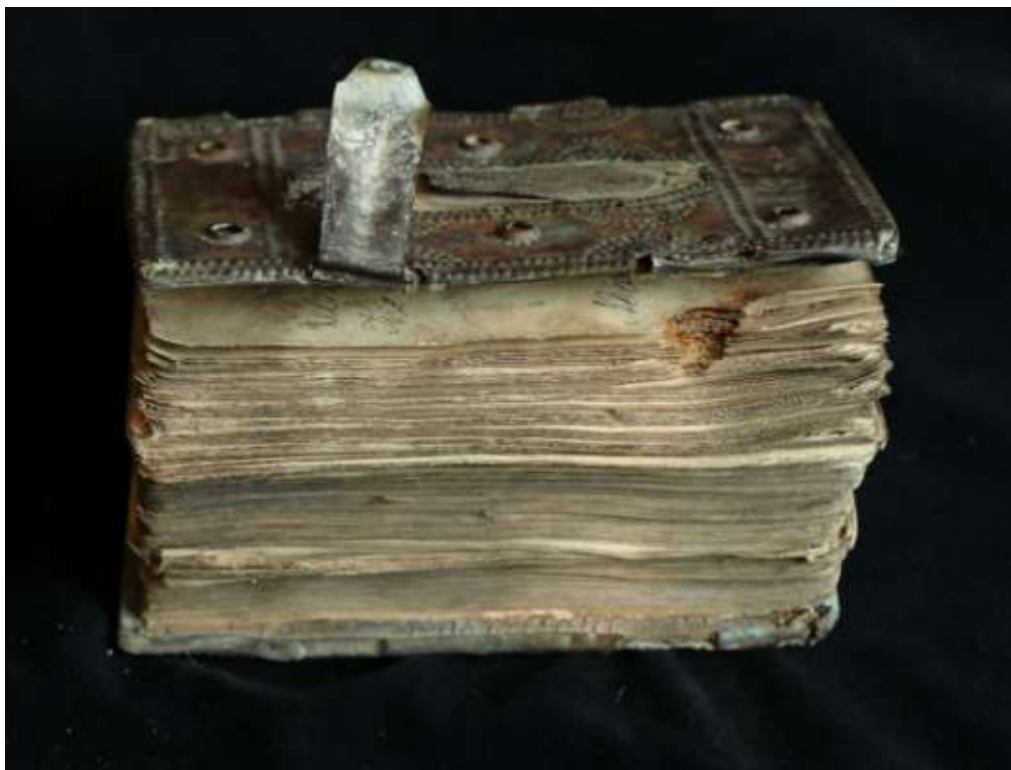
A sérült, kopott hosszmetzés
