## RESTAURÁTORI DOKUMENTÁCIÓ

**A mű címe:** Szűzanya

**A mű címe:** Thyrsus Gonzales jezsuita generális

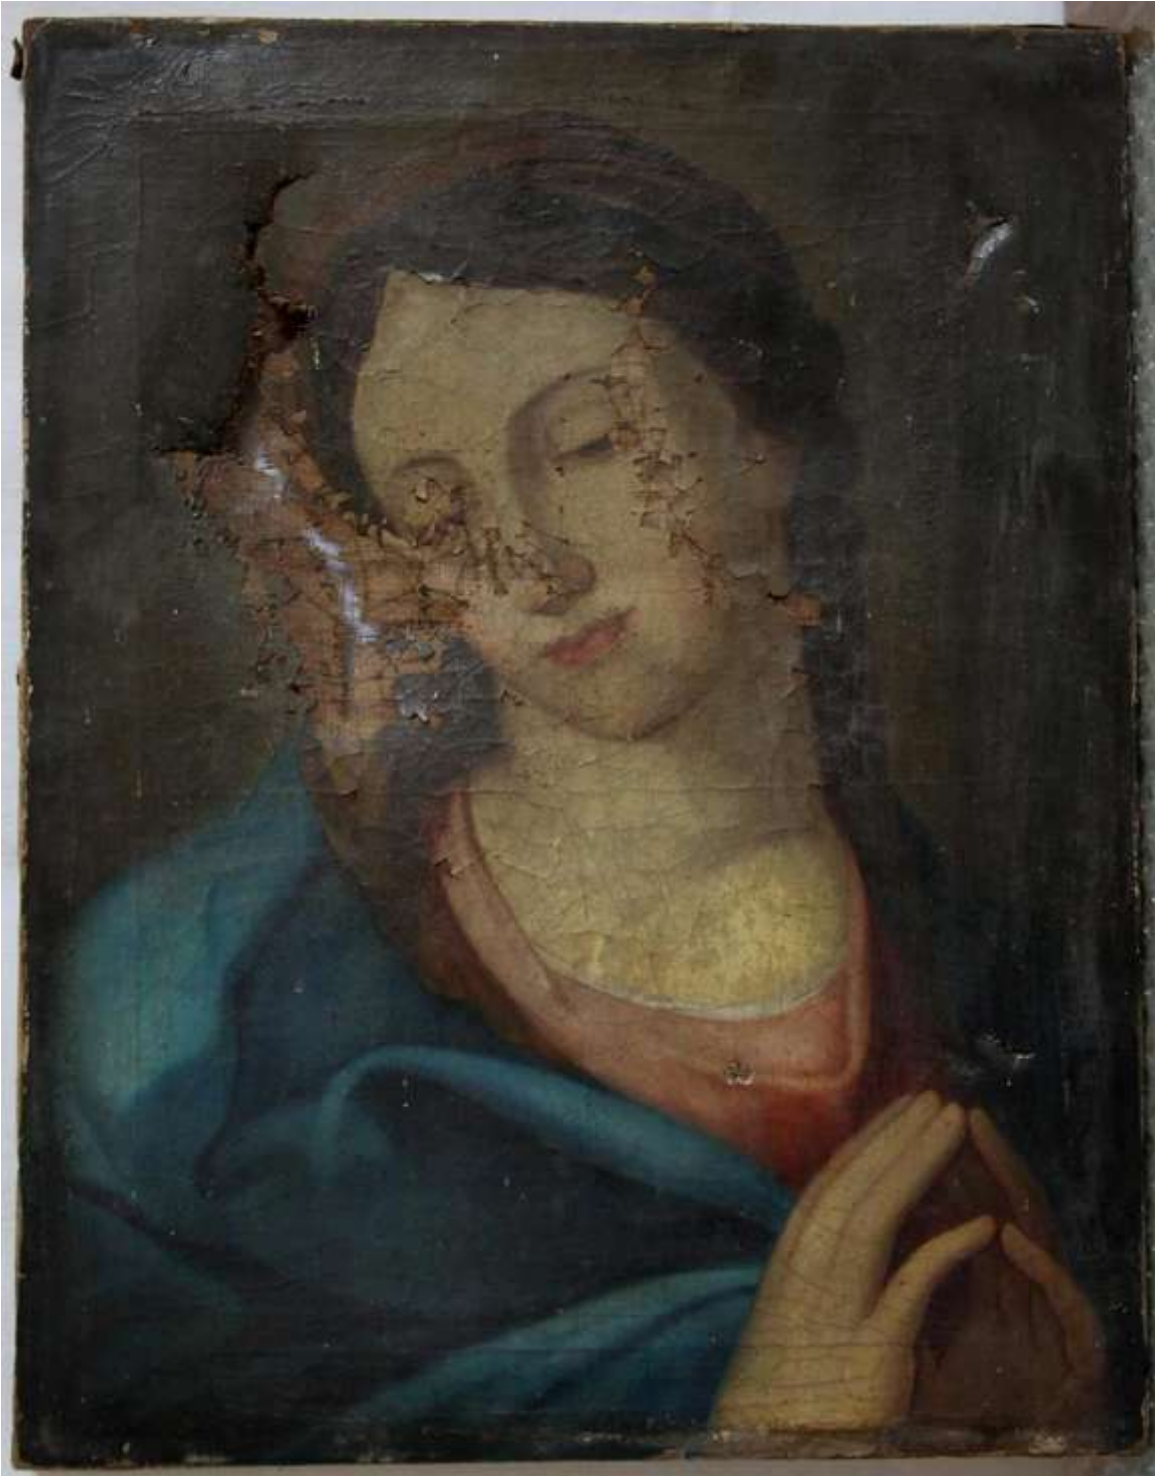
Az olajfestmény gyári szövésű és alapozású vászonra készült, ékelhető fenyőfa vakkeretere gyári szögekkel erősítették fel a hordozót. Nagy méretű mechanikai sérülések éktelenítik a képet. A bal oldali hasadás a vászonhordozót is szétszaggatta, a jobb oldali sérülés következtében az alapozás és a pigmentréteg pergett le. A kép teljes felülete repedéshálószerűen fedett. A lakkréteg oxidálódott, besötétedett. A kép felületét szennyeződésréteg fedi. Korábbi javítások (tömítés, átfestés) nyomai a Szűzanya homlokánál, hajánál, kendőjénél és a háttérben a jobb oldalon.

Átvételi állapot

- a festett felület levédése
- a hátoldal tisztítása
- lyukak élberagasztása, a hasadás összefésülése
- a húzószélek megerősítése
- a deformálódások megszüntetése
- BEVA-s konzerválás
- a festett felület feltárása (a korábbi fehér színű tömítést csak ott távolítottam el, ahol fedte az eredeti festékréteget)
- zselatinos, színezett krétamasszás tömítés
- újbolí átvasalás
- dublírvászon felragasztása PVAC vizes diszperzióval
- felfeszítés a konzervált vakkeretre
- lakkozás dammár lakkal
- beilleszkedő olaj-retus lakkal higítva
- védő lakk réteg felvitele

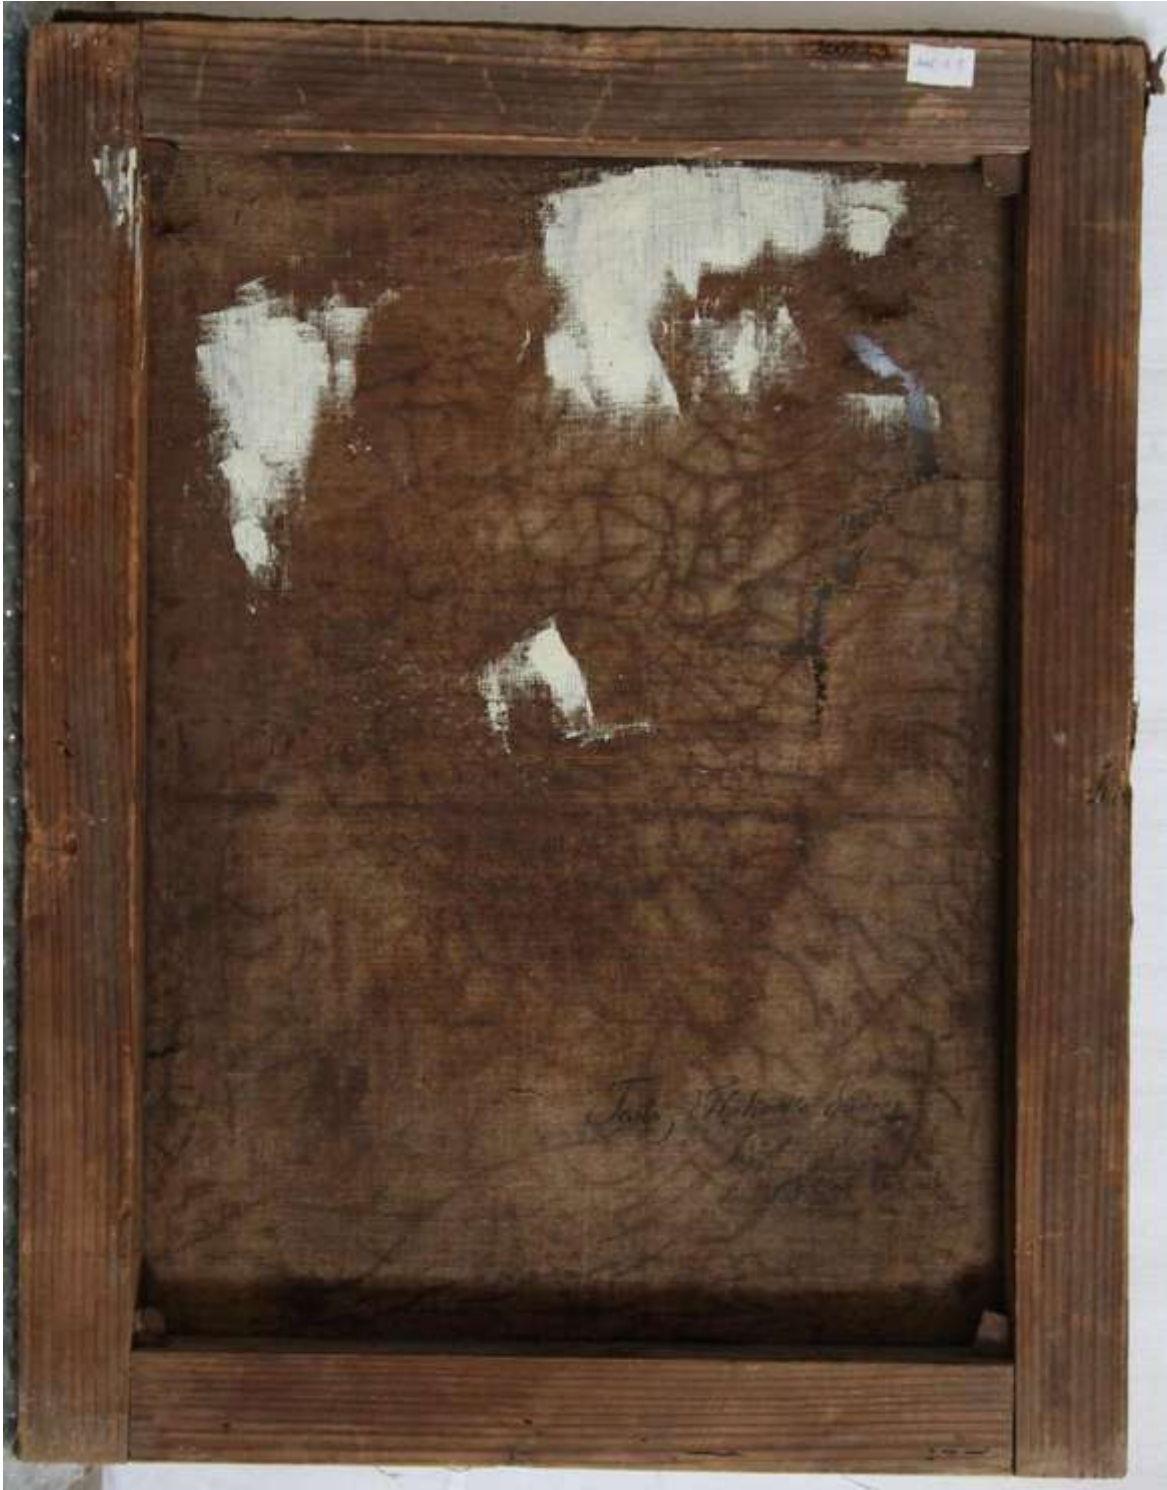
Átvételi állapot-hátoldal

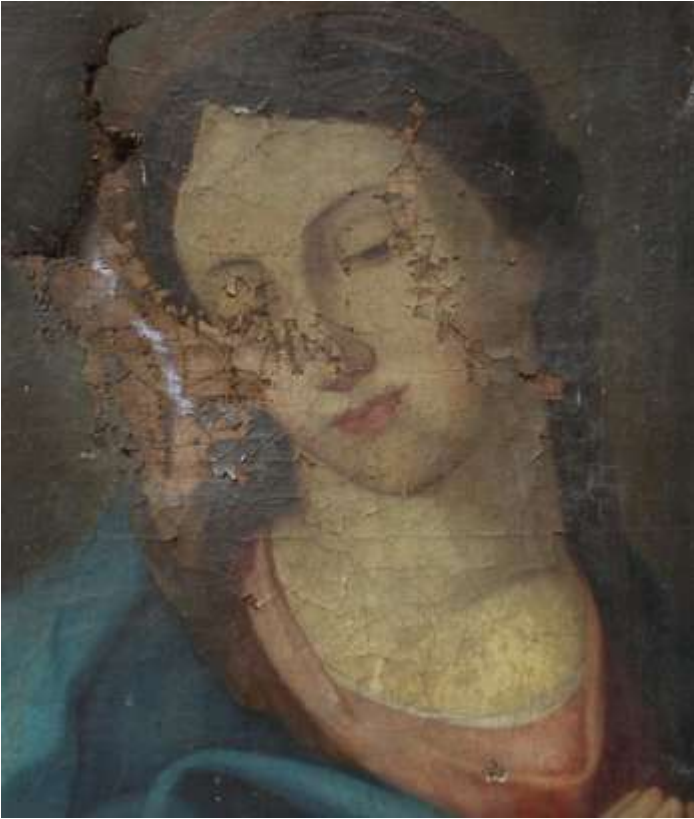
Átvételi állapot, részlet

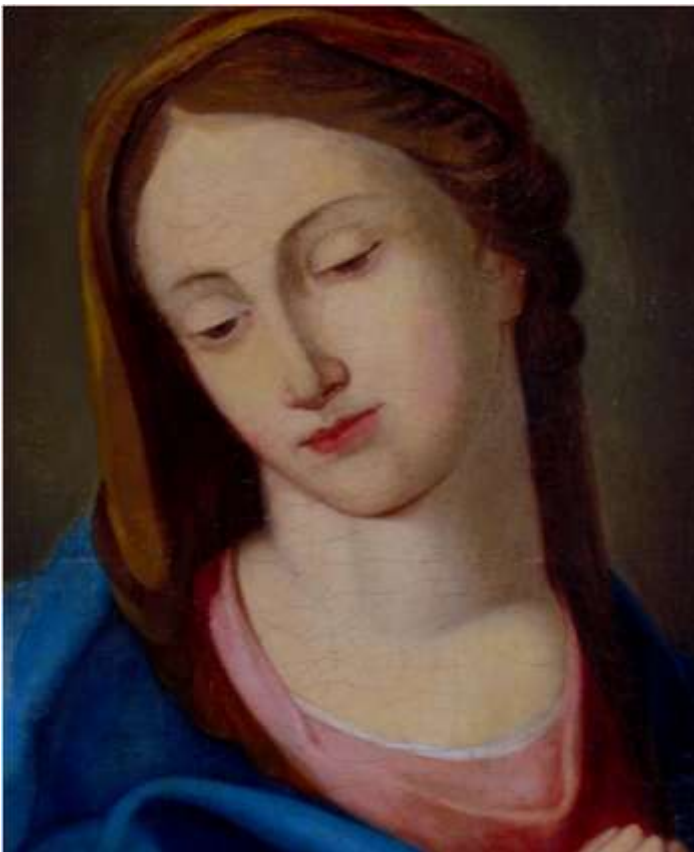
Kész állapot, részlet

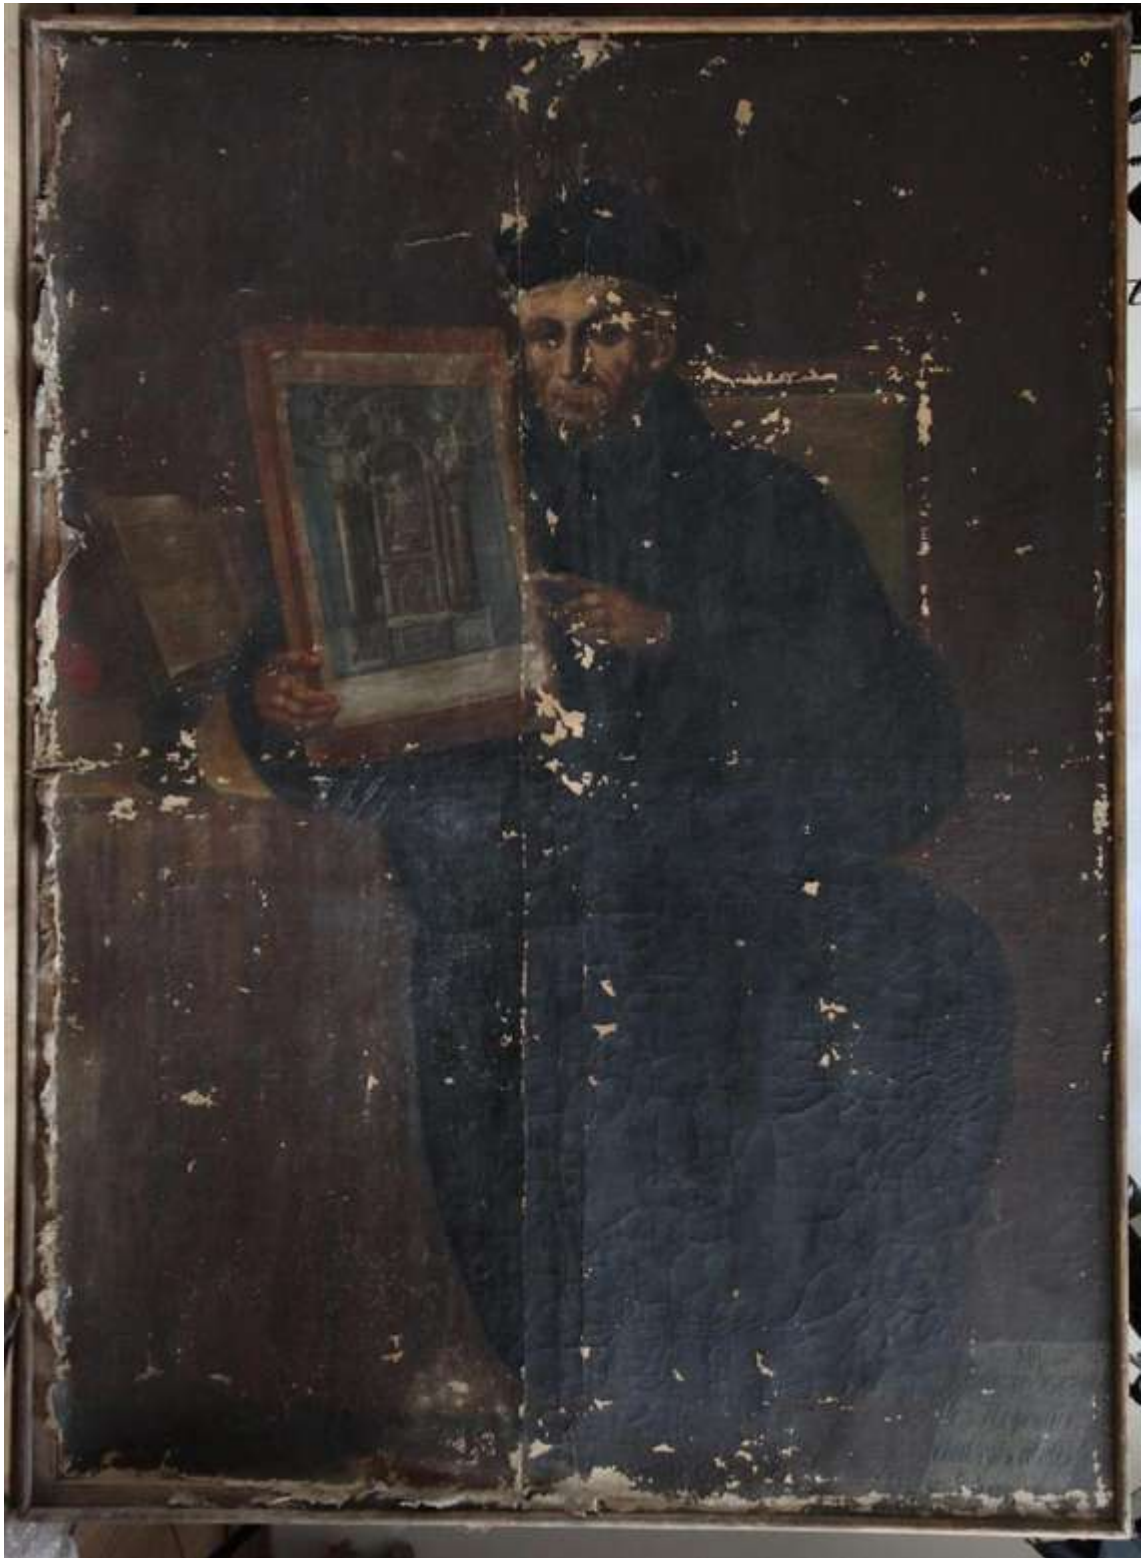
keresztmerezítéssel. A vakkeret nem ékelhető, darabjait csapolással és ragasztással rögzítették egymáshoz. Nem rovarkárosított, a csapok eltávolításával ékelhetővé alakítható. Hevenyészett díszkerete későbbi, gyári szögekkel szögelték fel a vakkeretre a festett felületen keresztül. A hordozóvasznat kovácsoltvas szögekkel rögzítették vakkeretére, s azon készítették elő a festéshez (enyvezés, alapozás). A hordozót több helyen mechanikai sérülés érte, kisebb lyukak, hasadások keletkeztek rajta. Alja és bal oldala huzamosabb ideig vízben ázhatott, ennek következtében a hordozó szétmállott, a rajta lévő alapozás és pigmentréteg megsemmisült cca. 7 cm-es szélességben.

Az alapozás a festékréteggel együtt nagy szigetekben megrepedezett, erőteljesen pereg.

A hordozó erőteljesen deformálódott. A lakkréteg oxidálódott, besötétedett. A kép felületét szennyezőréteg fedti, egyes helyeken a lakkréteg kifehéredett.

Átvételi állapot

- a festett felület levédése
- a hátoldal tisztítása, az olajfestékréteg részleges eltávolítása
- lyukak élberagasztása, a hordozó hiányainak kiegészítése
- a húzószélek megerősítése
- a deformálódások megszüntetése
- a vászonillesztés lesorvasztása
- konzerválás (méhviasz és dammárgyanta 60:40%-os keverékével)
- a festett felület feltárása
- zselatinos, színezett krétamasszás tömítés
- akvarell aláfestés
- újéből átvasalás
- dublírvászon felragasztása PVAC vizes diszperzióval
- felfeszítés ékelhető vakkeretre
- lakkozás dammár lakkal
- beilleszkedő olaj-retus lakkal hígítva
- védő lakk réteg felvitele

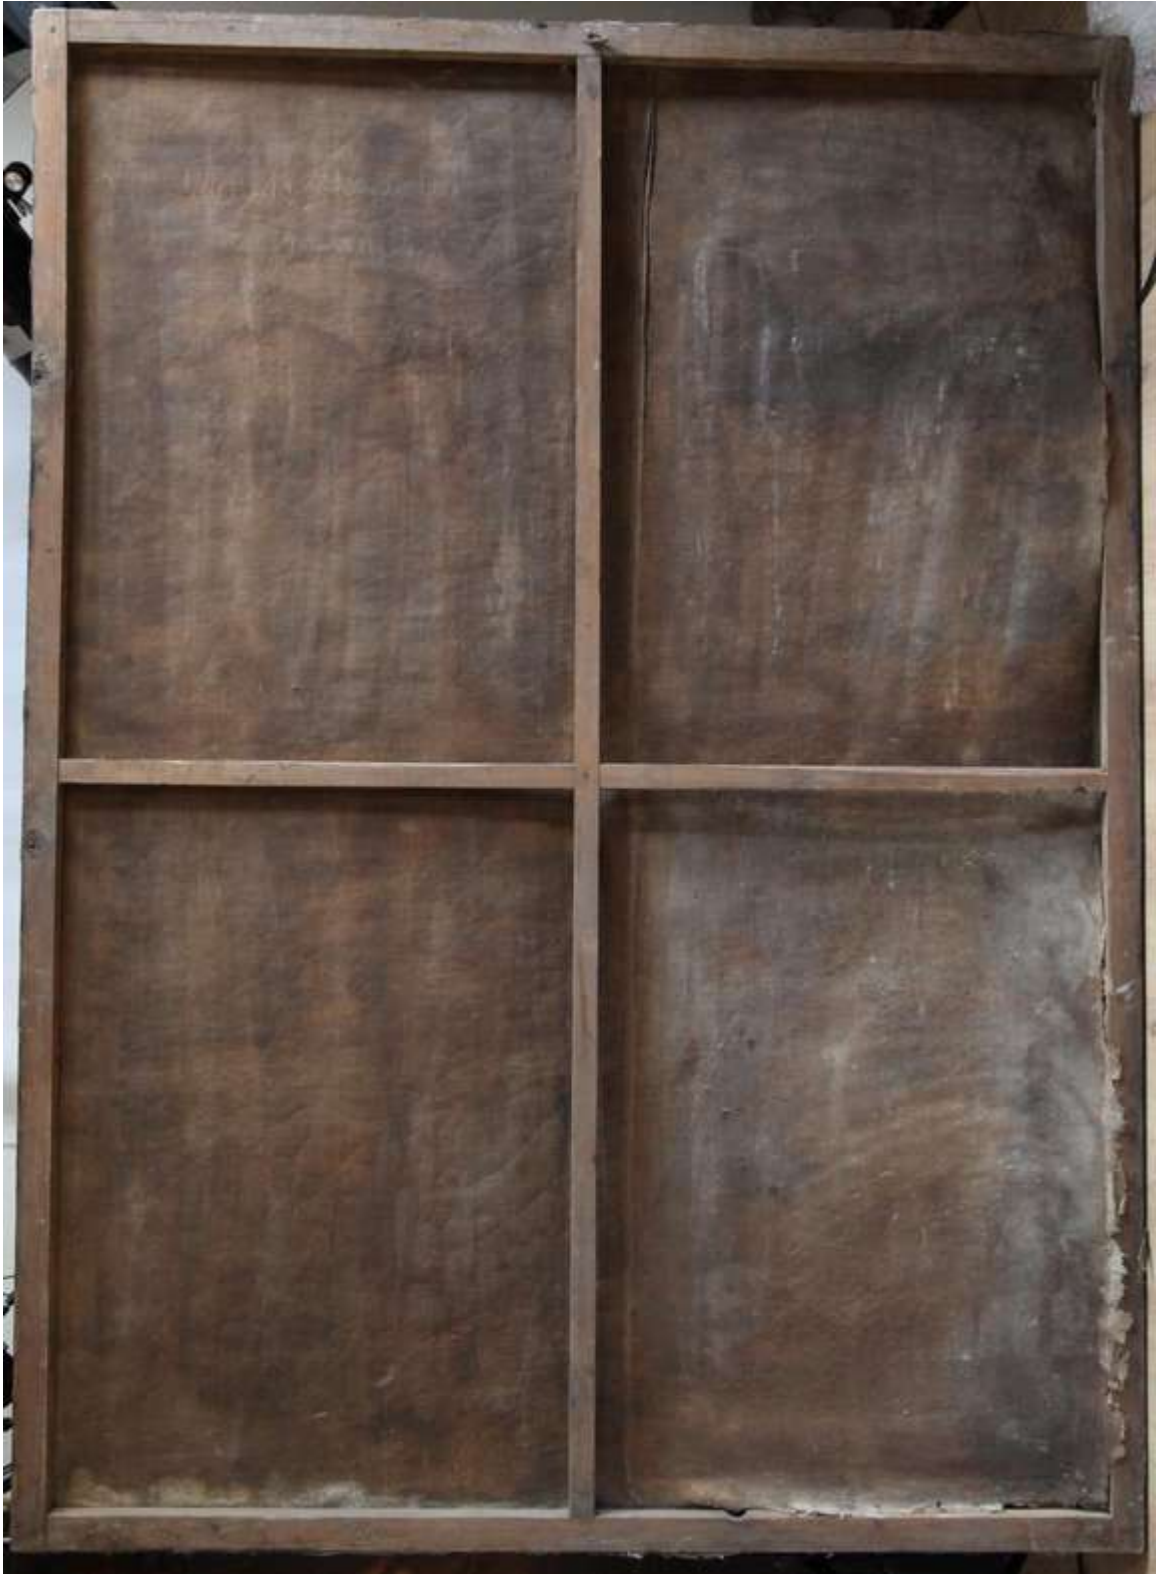
A hátoldalat barna olajfestékekkel átfestették, valószínűleg a tartósság érdekében. Ebbe utólagosan belekarcolták az ábrázolt nevét.

Átvételi állapot-hátoldal

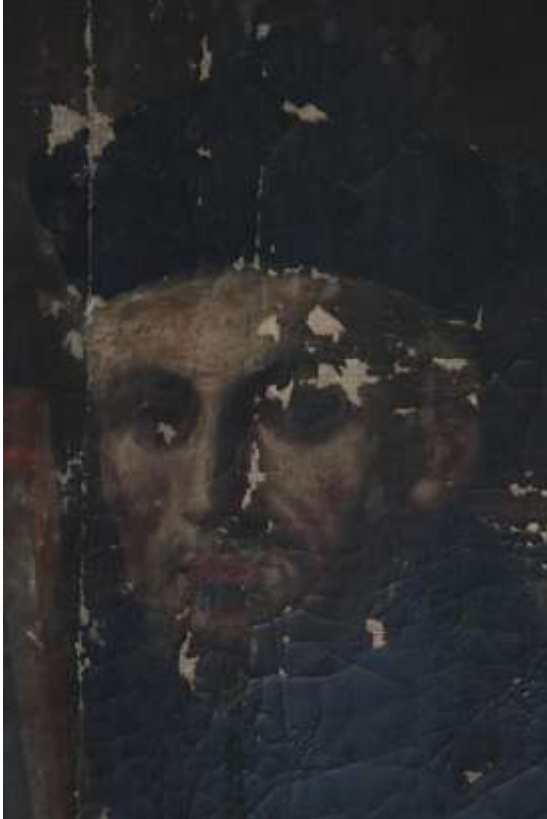
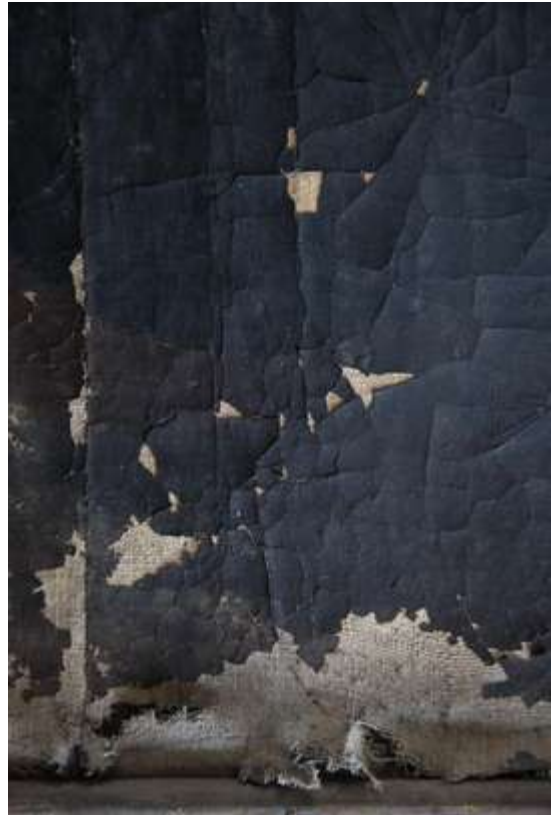
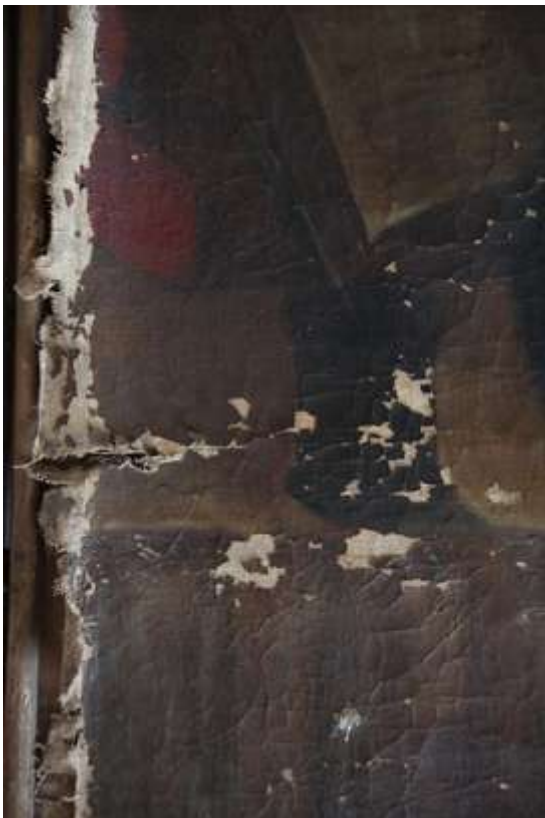
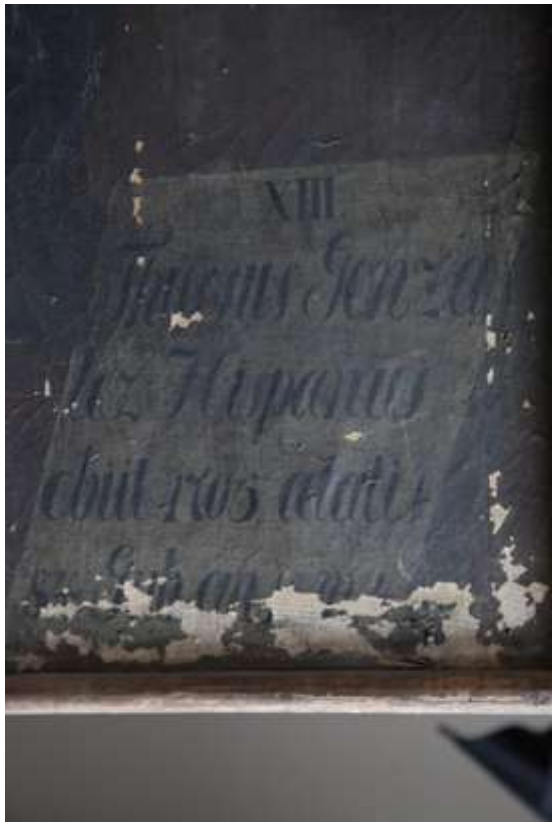
Átvételi állapot-részletfelvételek
