ORSZÁGOS SZÉCHÉNYI KÖNYVTÁR ÁLLOMÁNYVÉDELMI ÉS RESTAURÁLÓ OSZTÁLY

Restaurálási dokumentáció

A kötet tulajdonosa: Viski Károly Múzeum, Kalocsa
Leltári szám nélkül

Cím és szerzőségi közlés: *Cithara sanctorum : pjsne duchownj, staré y nowé kterýchz cyrkew krěstanská při wyrocjnich slawnostech a památkách ... vjzwá ... ne. shomándeňe a wyd. od kneže Girjka Tranowského... / Juraj Tranovsky.*

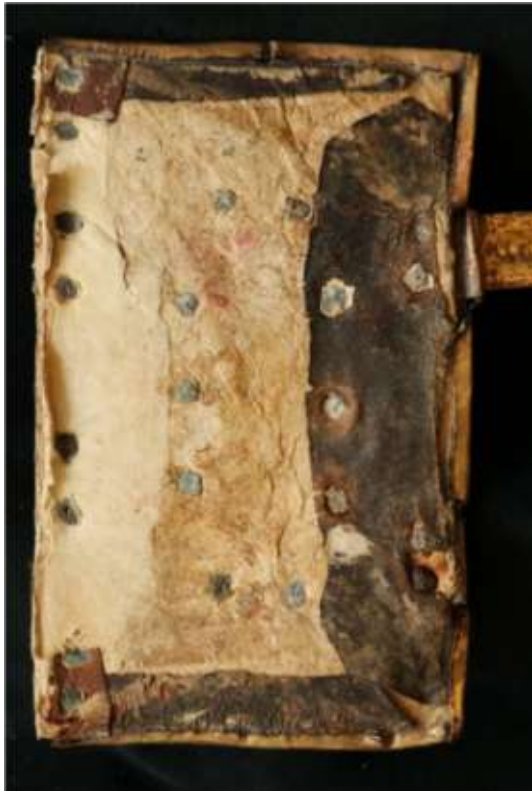
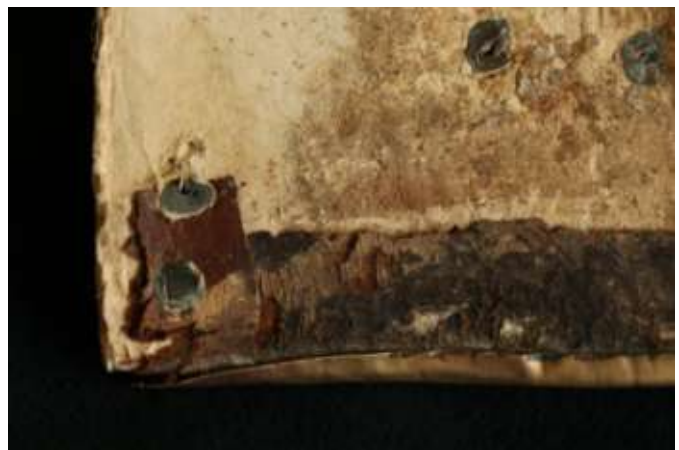
Az új vörösbarna gerincbőr, ami ráborul az eredeti beütésre. A gerincbőr cseréje után történt a fémborítás táblára szegecselése, ezt igazolják a beütéseket átütő szegecsek

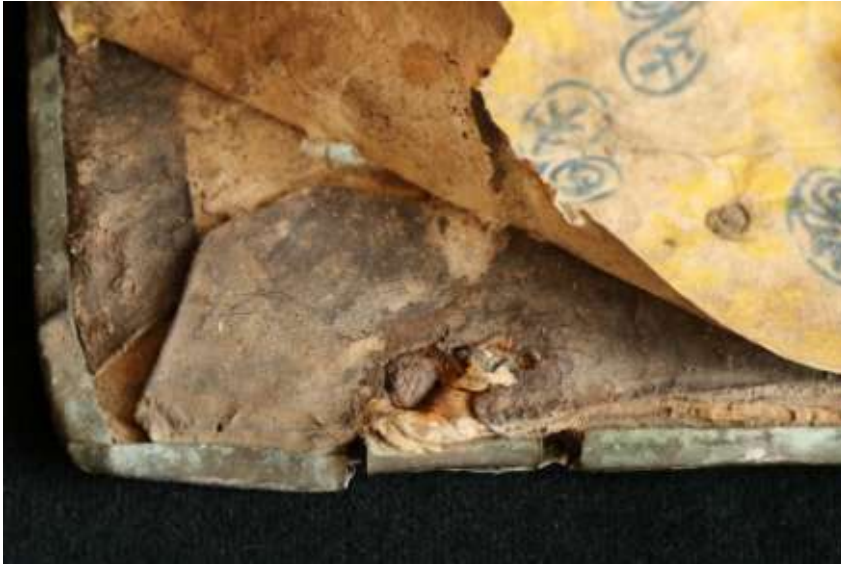
A beütésen halványan kirajzolódik a bőr finom sávozottsága, ezenkívül megfigyelhető a hanyagul, de átlapoltan behajtott bőrsarok és a szintén átlapoltan behajtott fémsarok is

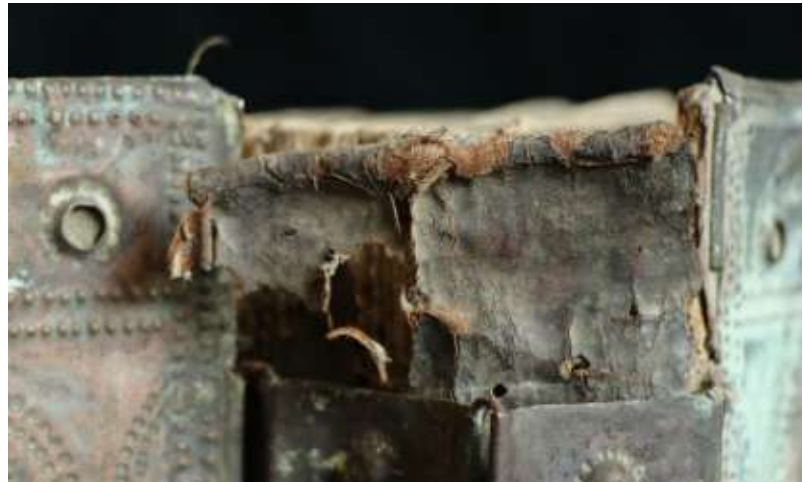
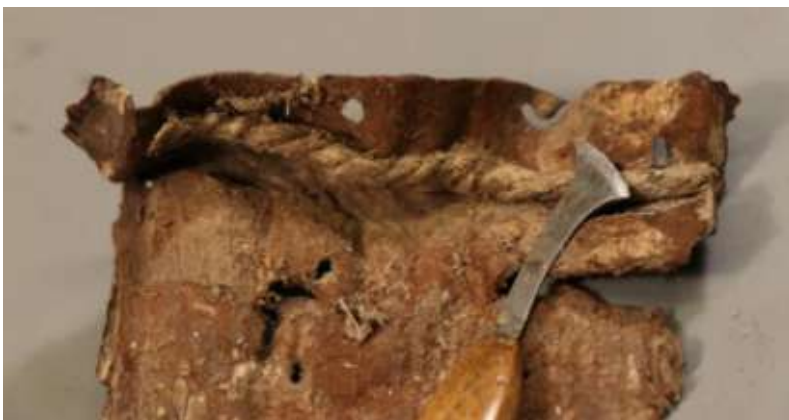
A vastagra kialakított sapka sérülésén kilátszik a zsinegvastagítás

A sapkába tett zsineg

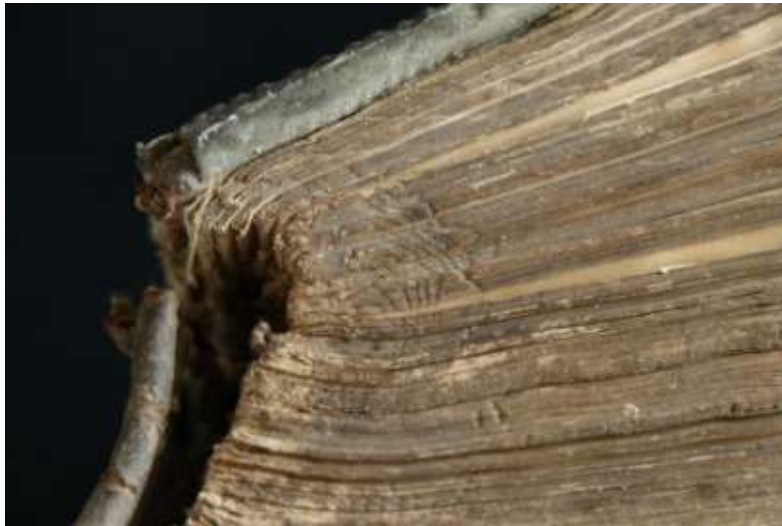
A metszések barnás színűek, eredetileg feltehetően zöldek voltak. Mindhárom metszésen poncolás nyoma fedezhető fel. A poncolás az eredeti, fémborítás nélküli, kötés része volt.

Poncolás nyoma a metszésen

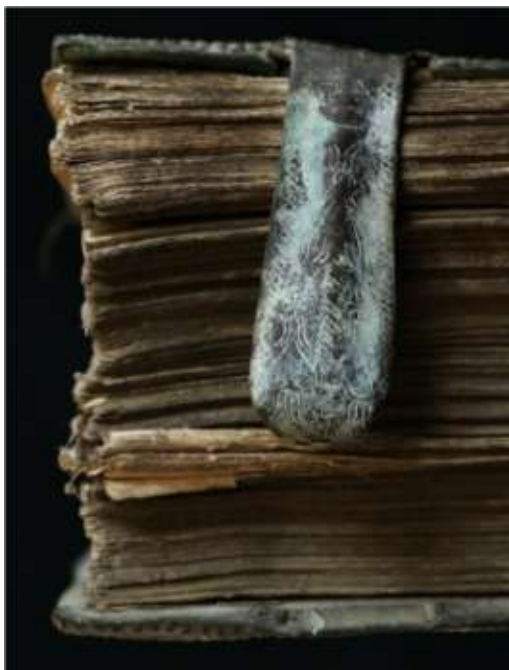
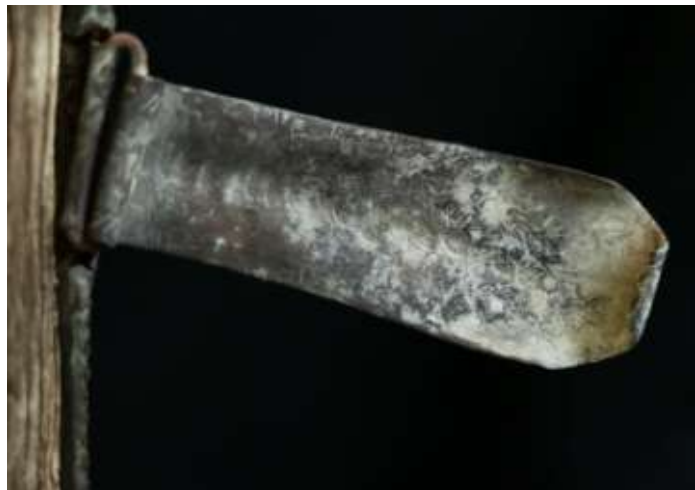
A könyv táblái papírtáblák, élükön nem alakítottak ki helyet a csatok fordulásának és akadásának. A kötet csatja sárgaréz lemezből készült, a pántokhoz hasonlóan vas O gyűrűn fordul. A csat formája megegyezik a Békéscsaba környékén elterjedttel, de készítéstechnikája eltér. A tipikus csatok rézlemezzel borított vasból készültek, általában nem vagy kevéssé díszítettek. A könyvön lévő példány, nem tartalmaz vasbetétet és finom poncolással díszített. A csaton alig észrevehető az 1874-es poncolt évszám, amely alapján talán egy újabb javítás során került a könyvre. Az évszám utolsó tagja nehezen kivehető, mert felszereléskor lemezrészét a vasgyűrűre hajtották. A csat nem éri át a metszést csak a kötéstáblát megfeszítve, ez is későbbi felhelyezésére utal, és talán ez a feszítő erő okozta párjának elvesztését is. A csatok a típusnak megfelelően az előtábla élén kialakított perembe akadtak.

A csat elő és hátoldala, a csat egyrétegű, sárgaréz lemezből készült, feltehetően jóval a fémborítás készítése után került a kötésre

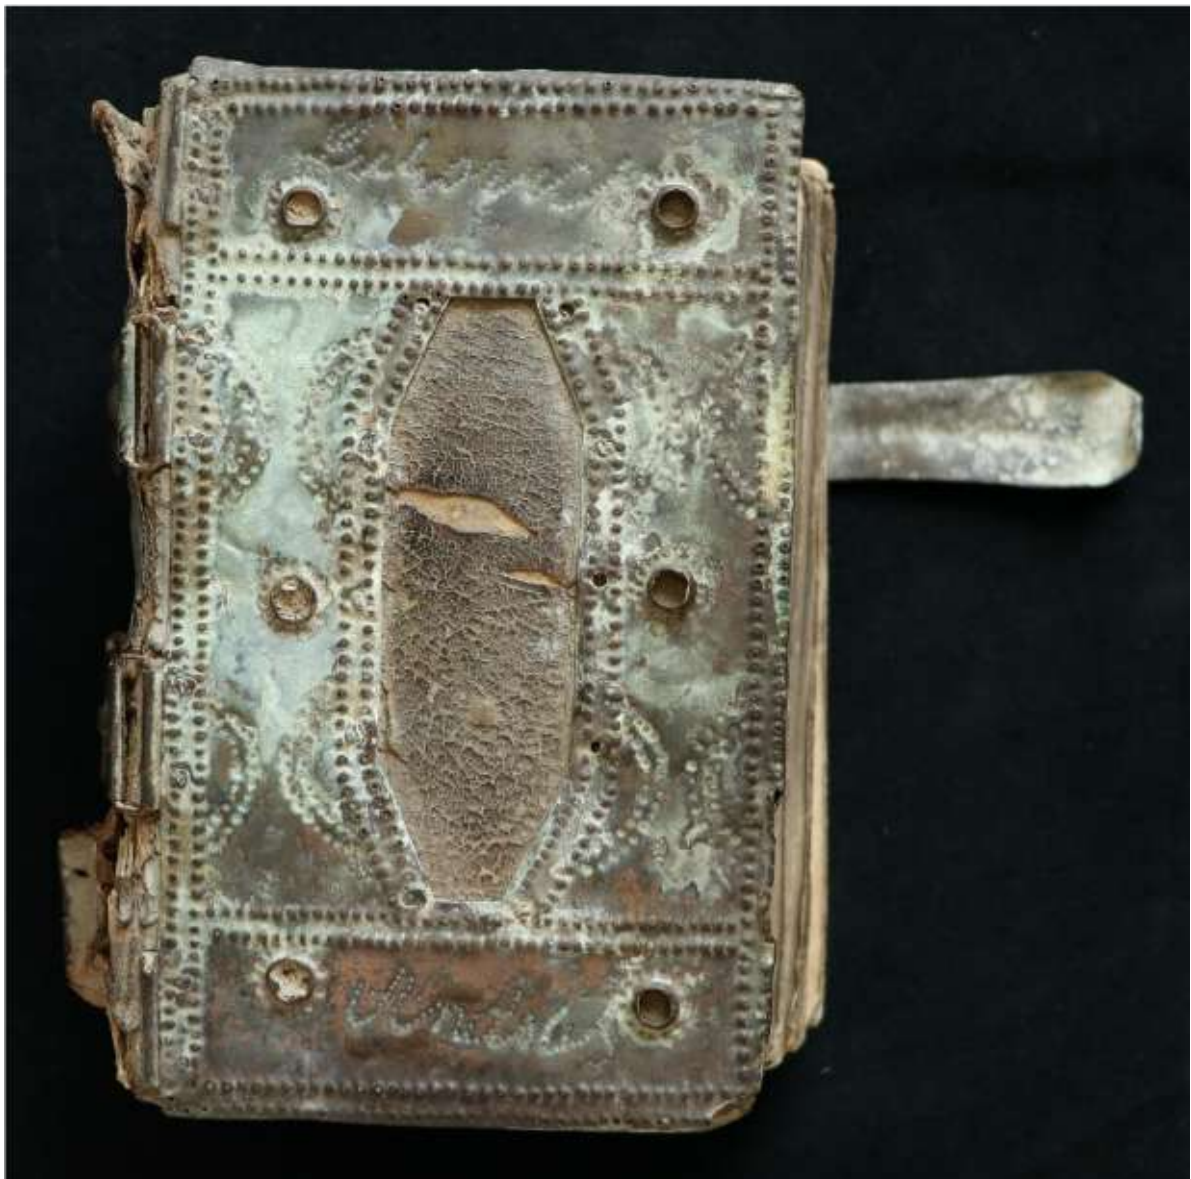
A kötet

Az egész könyv, mind lapjai, mind kötése erősen szennyezett, deformált, a könyvtest félig kiszakadt a kötésből.

A kötéstáblák fémborítását vastag korróziósrétegek borítják. A borítólemezek sérültek, eltorzultak. A fémborítást díszítő domborítások átkoptak, átlyukadtak. A lemez rögzítőszegecseinek egy része hiányzik.

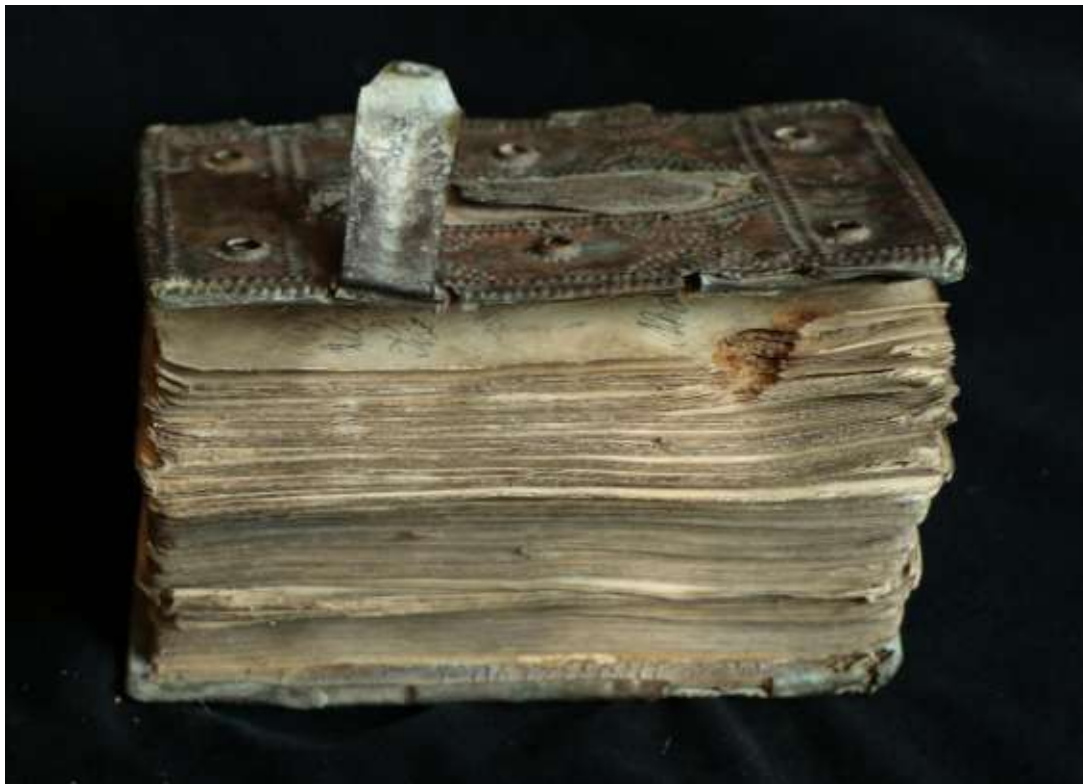
A fejnél lévő csat egyik rögzítő szegecse hiányzik, a lábnál lévő csat rögzítőszemét tartó szegecsek közül az egyiket vasszegecsre cserélték valószínű a rézszegecs kiszakadása után. A lábnál lévő csat hiányzik, csak rögzítő szeme maradt fenn. Az előtábla szélén, lábnál a csat akadási helye letört. Fejnél és lábnál hiányoznak fémpántjai, a felső pánt háttáblához kapcsoló gyűrűje eltört.

A kötet hosszmeteszése a fennmaradt csattal

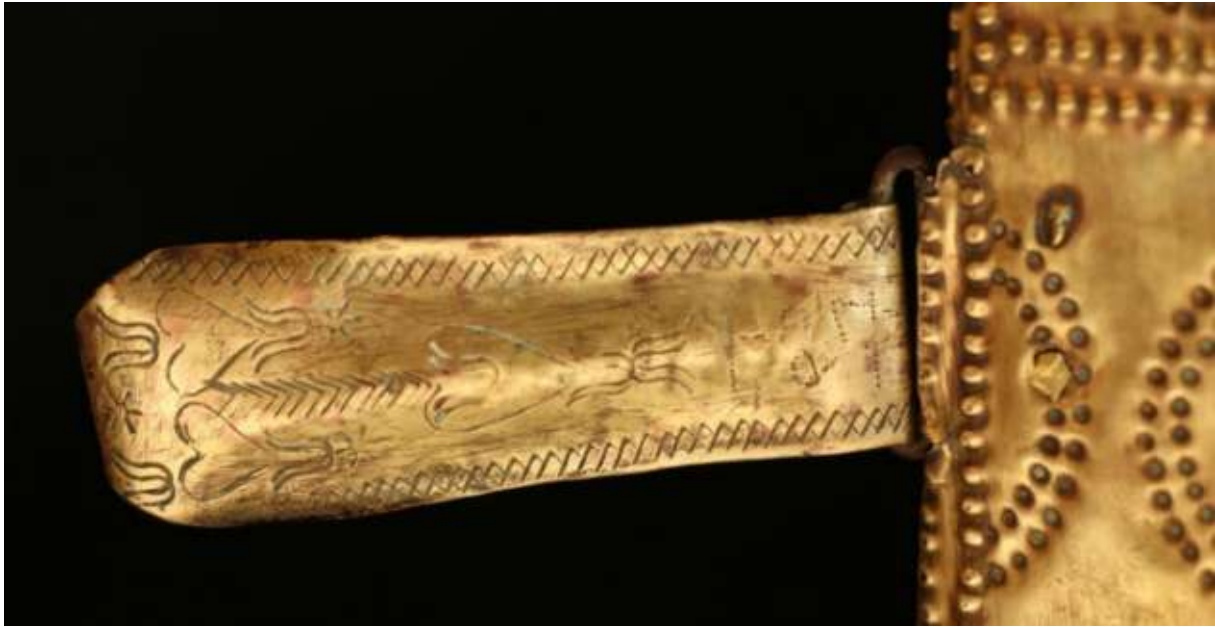
A csaton kirajzolódó 1874-es évszám melynek utolsó számjegyét a fémgűrűre hajtották
